SÉCURITÉ AÉRIENNE — NOUVELLES

TP 185F

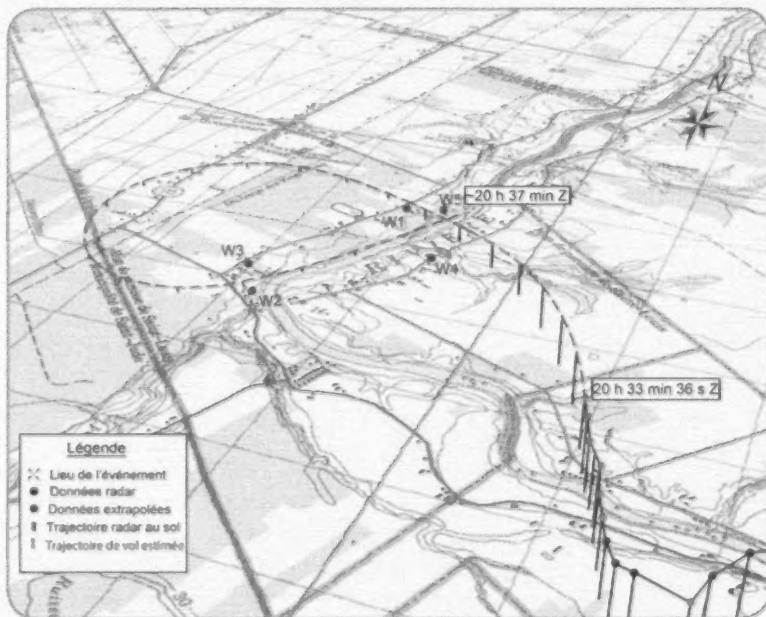
L'examen des dommages à l'avion laisse croire que l'hélice était entraînée par le moteur lorsque le capot moteur s'est détaché de l'avion, et la continuité des commandes de vol a pu être confirmée. Des marques d'impact et un transfert de matériau du câble téléphonique ont été observés sur la conduite de mise à l'air libre du carter du moteur. Les marques d'impact sur la conduite de mise à l'air libre étaient aussi larges et espacées que les fils du câble d'acier qui soutient le câble téléphonique (voir photo 2).

Vue oblique de la trajectoire de l'avion

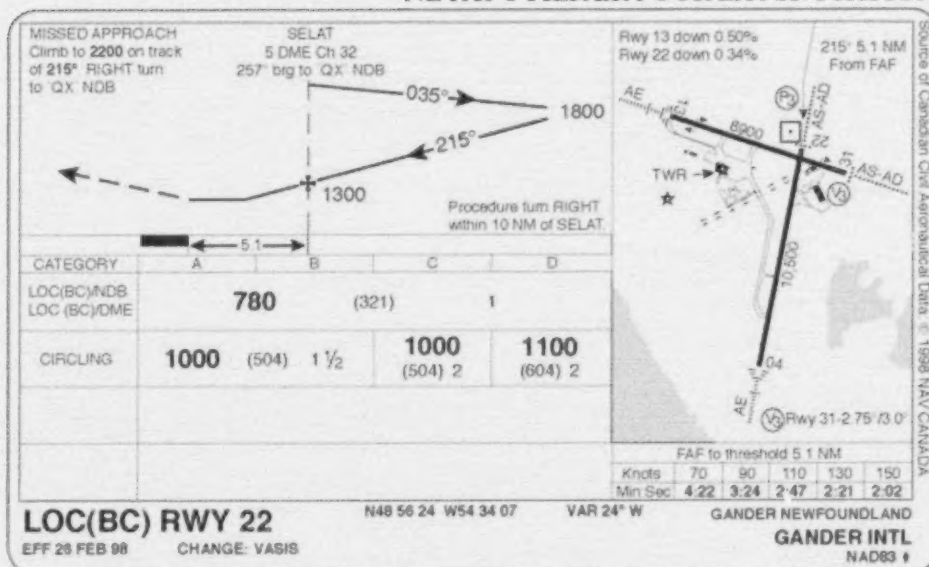
Figure 1 (disponible en anglais seulement)

Une trajectoire de pente de descente de 1,46 n'est certainement pas acceptable pour poser un gros appareil sur une piste! Comme c'est inacceptable, il faut alors se demander pourquoi l'avion franchit-il le repère d'approche finale à l'altitude IFR minimale de 1 300 pi? Pour que l'avion s'établisse sur une descente stabilisée qui corresponde approximativement à la trajectoire de descente nominale de 3° d'une approche de précision, l'avion devrait franchir le repère d'approche finale à une

altitude non inférieure à 1 674 pi, plus la hauteur de la zone de toucher des roues, soit environ 2 100 pi!

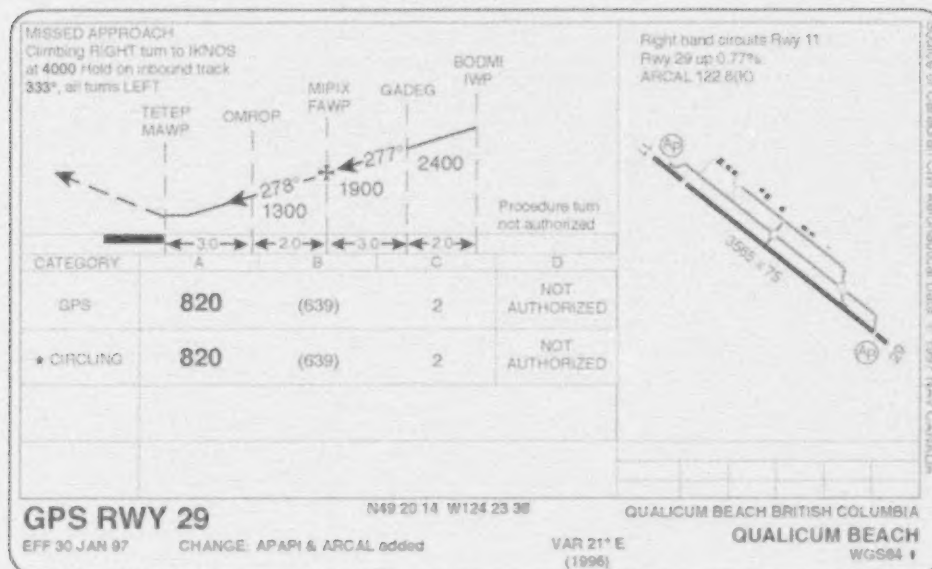
Figure 2 (disponible en anglais seulement)

La plupart des approches de non-précision aux instruments peuvent se faire selon un profil de descente de 3°; cependant, certaines ne le permettront pas. Voyez la figure 2.

Tous les pilotes doivent réévaluer les raisons pour lesquelles ils volent aux altitudes IFR minimales en approche. Est-ce nécessaire? L'approche peut-elle être réussie au-dessus de toutes les altitudes IFR minimales, surtout si les conditions météorologiques n'exigent pas que l'avion se trouve à l'altitude minimale de descente

pour qu'on obtienne les références visuelles requises? Le fait de réévaluer comment les pilotes exécutent leurs approches de non-précision fera beaucoup en matière de prévention des CFIT.

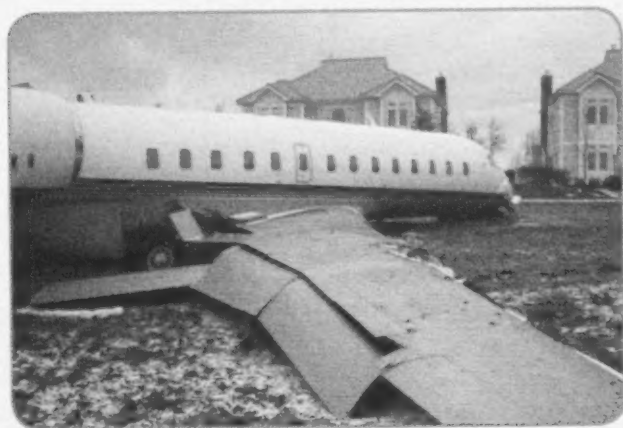
Le 11 novembre 2007, le Bombardier Global 5000 décolle de Hamilton (Ont.) à destination de Fox Harbour (N.-É.) avec deux membres d'équipage et huit passagers à son bord. Vers 14 h 34, heure normale de l'Atlantique, l'avion touche le sol 7 pi avant le seuil de la piste 33 de l'aérodrome de Fox Harbour. Le train d'atterrissage principal de l'avion est endommagé au contact du bord de piste, et le train d'atterrissage droit s'affaisse, entraînant une perte de maîtrise en direction. L'avion sort par le côté droit de la piste et s'immobilise à 1 000 pi du point de poser initial. Tous les occupants évacuent l'appareil. Un membre d'équipage et un passager sont grièvement blessés; les huit autres occupants de l'avion sont légèrement blessés. L'avion est lourdement endommagé.

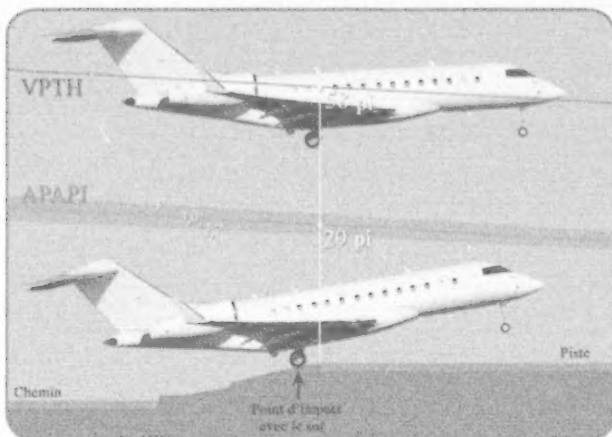
1. L'équipage avait prévu un toucher des roues dans les 500 premiers pi de la piste pour profiter au mieux de la distance de roulage disponible. Cette manœuvre amenait l'avion à franchir le seuil de piste à une hauteur de franchissement du seuil (TCH) inférieure à celle recommandée par le constructeur.
2. L'équipage a suivi le même profil d'approche qu'il avait l'habitude de suivre avec le Bombardier Challenger 604 (CL604) plus petit, sans tenir compte de la hauteur entre les yeux et les roues (EWH) supérieure du Global 5000, ce qui a réduit la TCH.
3. Le guidage de l'indicateur de trajectoire d'approche de précision simplifié (APAPI), même s'il ne

convenait pas à ce type d'avion, aurait assuré une marge réduite de 8 pi entre le train d'atterrissage principal et le seuil de piste. À 0,5 NM, le pilote aux commandes (PF) est descendu au-dessous du faisceau de l'APAPI, réduisant encore la TCH.

Position de l'avion par rapport à la trajectoire verticale (VPTH) et au faisceau de l'APAPI

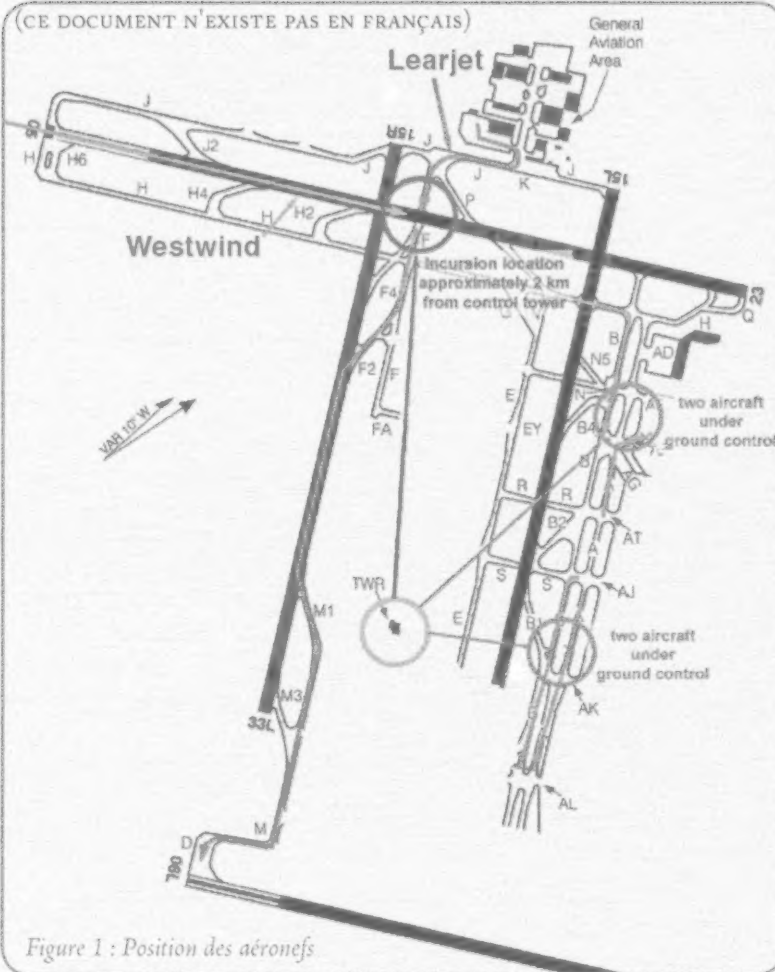
Les pilotes ne se sont pas rendu compte qu'ils traversaient la piste 05 et aucun d'eux n'a vu le Westwind sur la piste avant d'en être informés par l'ATC. Le copilote avait les yeux baissés sur la liste de vérifications.

Figure 1 : Position des aéronefs

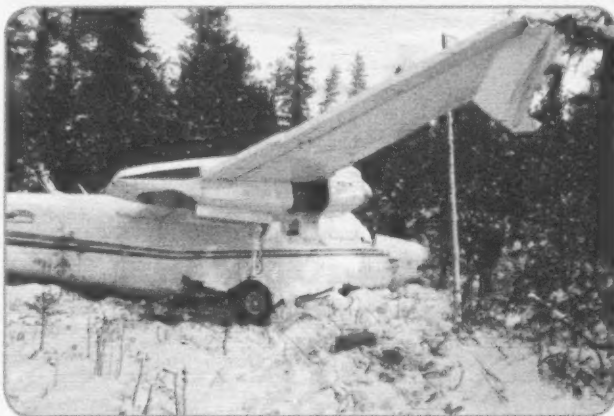
L'examen de l'avion sur les lieux a révélé que le circuit d'alimentation en carburant des deux moteurs

Lycoming IO-540-B1A5 était colmaté ou obstrué. Il y avait obstruction partielle au niveau du moteur gauche, aucun carburant ne parvenant aux injecteurs des cylindres avant, et obstruction totale au niveau du moteur droit, aucun carburant ne parvenant au moindre injecteur des cylindres. Il a été déterminé que cette obstruction se situait dans au moins un distributeur de carburant, puisqu'il y avait une certaine pression de carburant en amont de ces distributeurs (voir la photo 1). L'emplacement du distributeur de carburant du moteur IO-540-B1A5 de Lycoming de même que la configuration du capot des moteurs du Aero Commander 500B font que le distributeur est directement frappé par l'air de refroidissement venant de l'extérieur.

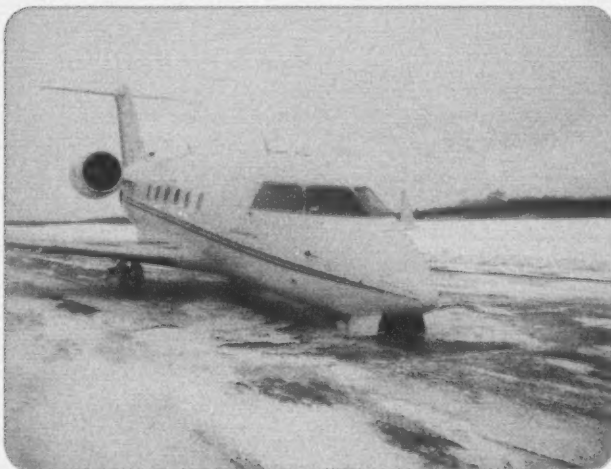
Le 20 mars 2008, un Challenger CL-600-2A12 effectue un vol selon les règles de vol aux instruments entre l'aéroport de Bonaventure (Qc) et l'aéroport international de Québec/Jean Lesage (Qc). Lors de l'approche, le train avant refuse de sortir. L'équipage de conduite fait un passage à basse altitude, et l'anomalie du train avant est confirmée par le contrôleur de la tour et un technicien d'entretien d'aéronefs. L'équipage de conduite exécute la liste de vérification et prépare les six passagers à un atterrissage train avant rentré. À 6 h 43, heure avancée de l'Est, l'aéronef se pose sur le nez. Les dommages se limitent aux trappes du train d'atterrissage avant et à la structure du logement du train avant. Personne n'a été blessé.

1. L'amortisseur oléopneumatique a été trouvé compressé en raison d'une perte d'azote. En conséquence, le train avant s'est dégagé du verrou train rentré et a permis à l'ensemble des roues de pivoter, causant le blocage du train dans son logement.
2. Le déflecteur droit est resté coincé dans le logement du train avant, empêchant la sortie du train d'atterrissage.

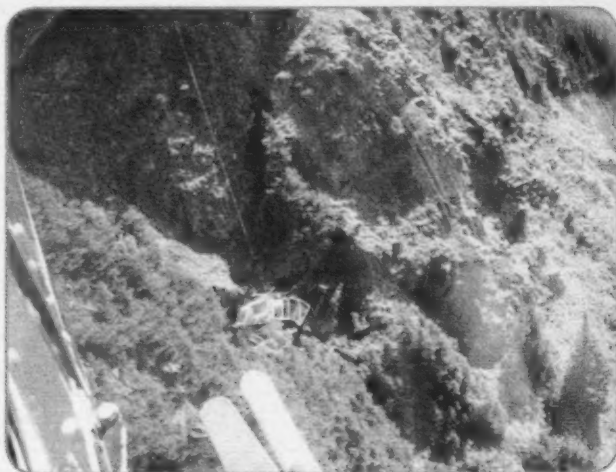
Le 13 août 2008, un hélicoptère Bell 206L (LongRanger) est utilisé à Legate Creek, juste au nord de Terrace (C.-B.). Vers 10 h 30, heure avancée du Pacifique, le pilote entame des opérations de transport de charges sous élingue pour déplacer un appareil de forage à quelque

Lieux de l'accident

4 200 pi ASL sur un versant abrupt. Les première et deuxième opérations de levage se déroulent sans incident. En soulevant la troisième charge, l'hélicoptère descend dans la vallée, avant de remonter lentement. Il a besoin de faire deux tours complets pour monter à une altitude suffisante lui permettant d'effectuer son approche jusqu'à l'aire d'atterrissage. Alors que la charge se trouve à quelque 3 pi au-dessus de la plate-forme de forage, l'hélicoptère descend rapidement et la charge atterrit lourdement. Pendant que l'équipe au sol tente de décrocher la charge, cette dernière remonte dans les airs, puis elle s'écrase de nouveau sur la plate-forme et l'hélicoptère fait des oppositions de fuselage. La charge est brusquement soulevée de nouveau dans les airs et l'hélicoptère se met à tourner, la queue déformée. La charge demeure attachée à l'hélicoptère et se prend dans des arbres. Relié par l'élingue, l'hélicoptère qui tournoie descend en décrivant un arc et s'écrase sur la falaise, où il finit par s'immobiliser, suspendu à l'envers. Le pilote subit des blessures graves auxquelles il succombe le lendemain. Aucun incendie ne se déclare. La radiobalise de repérage d'urgence (ELT) est délogée de son support et éjectée de l'hélicoptère, après quoi elle émet un signal pendant 15 heures.

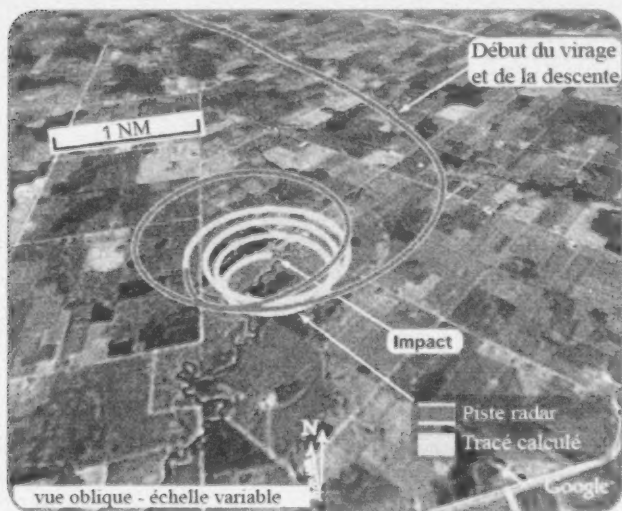
Il a fallu un certain temps pour repérer le lieu de l'accident. Le pilote n'avait déposé ni plan de vol ni itinéraire de vol. Par conséquent, il n'était pas possible de savoir que l'avion était en retard. Bien que les forces d'impact aient été d'une intensité suffisante, il est possible que la composante de ces forces le long de l'axe de sensibilité ait été insuffisante pour amorcer le contact à inertie couplé à un seul axe et, par la suite, actionner l'ELT. De plus, l'ELT s'est détaché de son support de montage à l'impact, puis la source d'alimentation a été coupée de sorte que l'ELT a cessé d'émettre. C'est pourquoi aucun signal ELT n'a été entendu. Les normes d'installation de ces ELT n'empêchent pas l'utilisation du mécanisme devant aider la sangle d'arrimage à retenir l'ELT et qui a permis à celle-ci de se détacher de son support. Le concept de la sangle d'arrimage à cliquet pour les ELT introduit le risque qu'une ELT ne fonctionne pas dans un accident similaire.

Trajectoire de vol finale du C-172

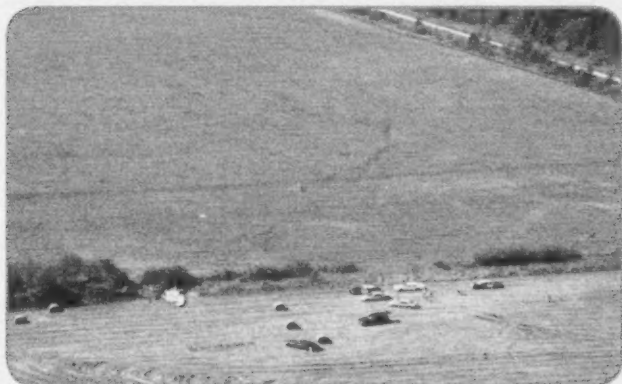
La masse brute maximale au décollage de l'avion dépassait les limites publiées dans le manuel de vol de l'avion. Par conséquent, l'intégrité structurelle et les performances possibles de l'avion n'étaient pas garanties dans le manuel de vol. Bien que ces éléments n'aient pas contribué à l'accident, exploiter un avion en dehors des limites certifiées représente un risque que l'exploitant ne peut pas évaluer.

Vue aérienne des lieux de l'accident
